**MEMORIAL DESCRITIVO – ESTRADA MUNICIPAL ENGENHO
VELHO**

PREFEITURA DO MUNICÍPIO DE SANTA LÚCIA

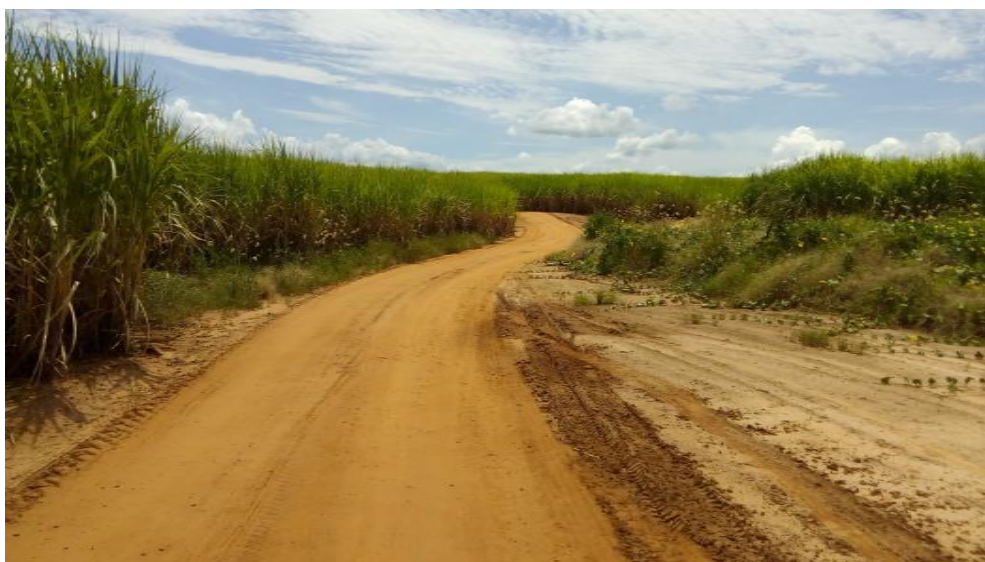
Fotografia 1: Trecho com contribuição lindeira e deformação de pista de rolamento.

2.3.5. Execução e compactação de aterro com material granular reciclado.

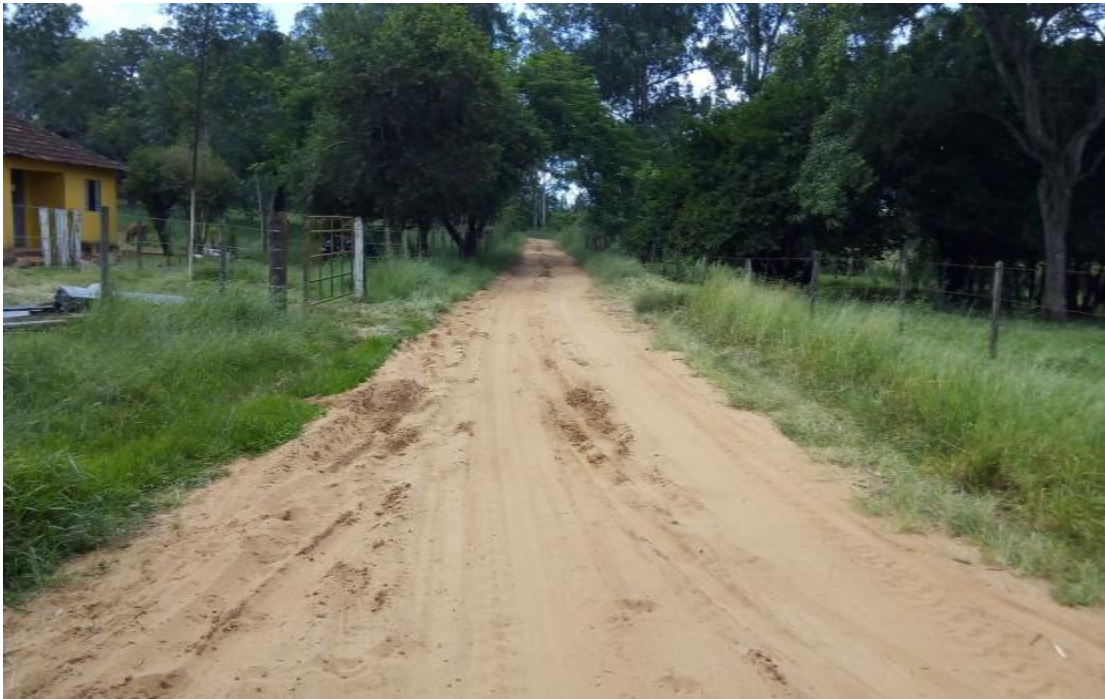
3.3.7. Grande presença de "areião de baixada" devido ao carreamento de sedimentos;

Fotografia 2: Trecho com presença de areião de baixada.

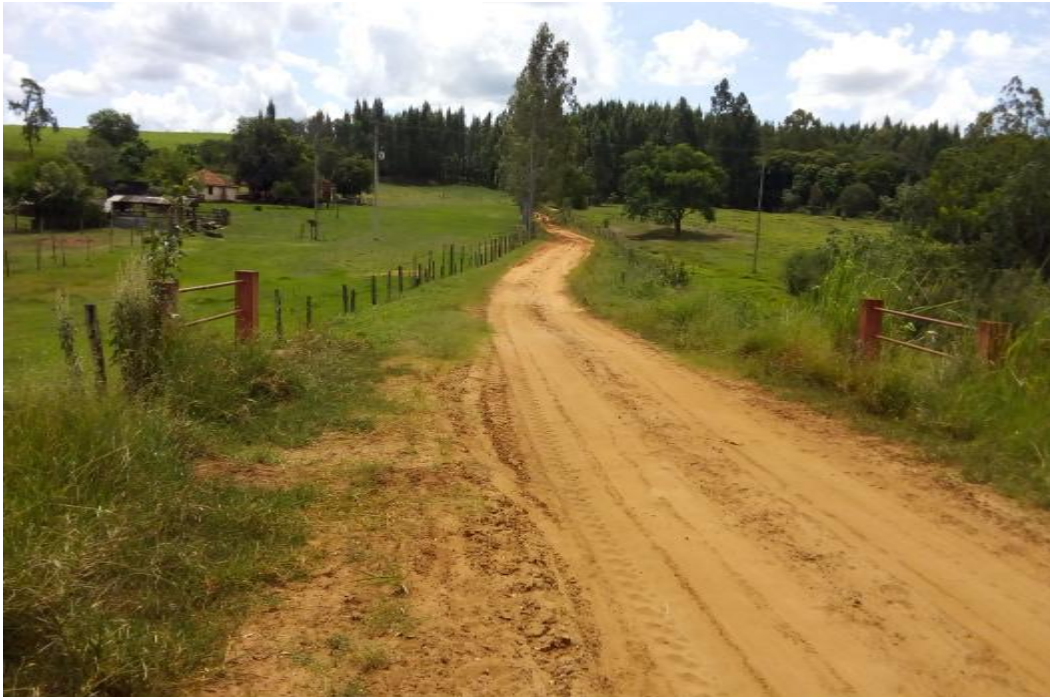
3.3.2. Há problemas com drenagem causando o afundamento do leito da pista e processos erosivos.

Fotografia 3: Trecho com falta de estruturas de drenagem e armazenamento de água.

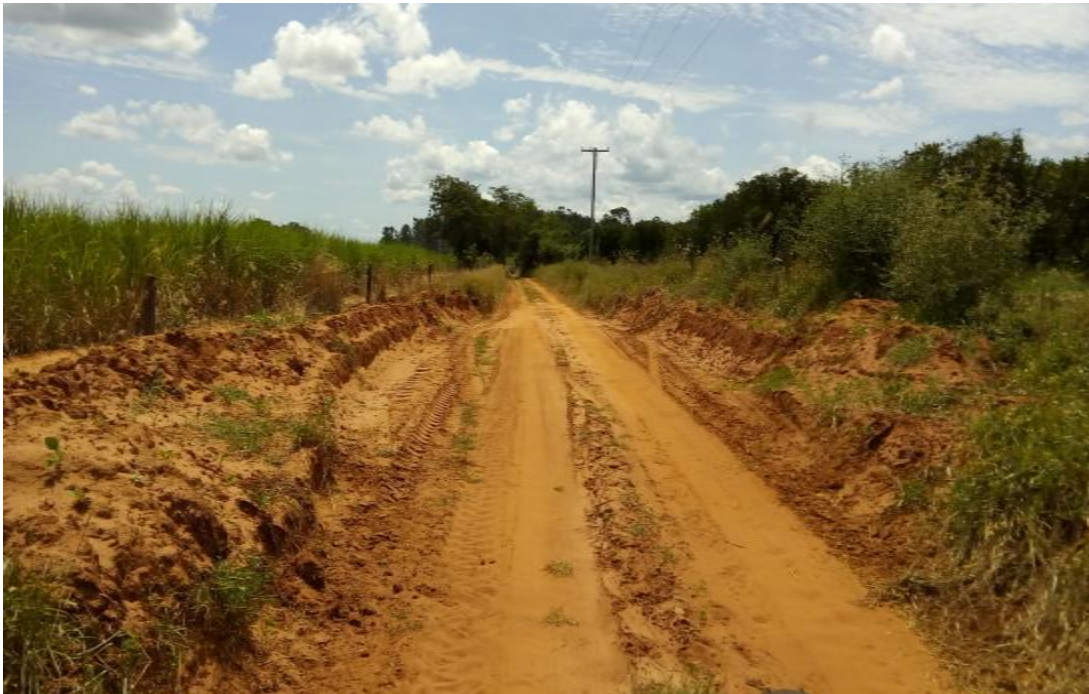
3.3.4. Há formação de erosão na lateral da estrada.

Fotografia 4: trecho com erosão e estreitamento da pista de rolamento.
